# NTS2204959 E 106826

IRREGULARIDADES NA IMPLANTAÇÃO DE POSTES  
NA RODOVIA MT-322

**ASSUNTO:** IRREGULARIDADES NA IMPLANTAÇÃO DE POSTES NA RODOVIA MT-322

**TRECHO:** MT-322 (FIM DA PAVIMENTAÇÃO SÃO JOSÉ XINGU / POSTO DO ARNO)

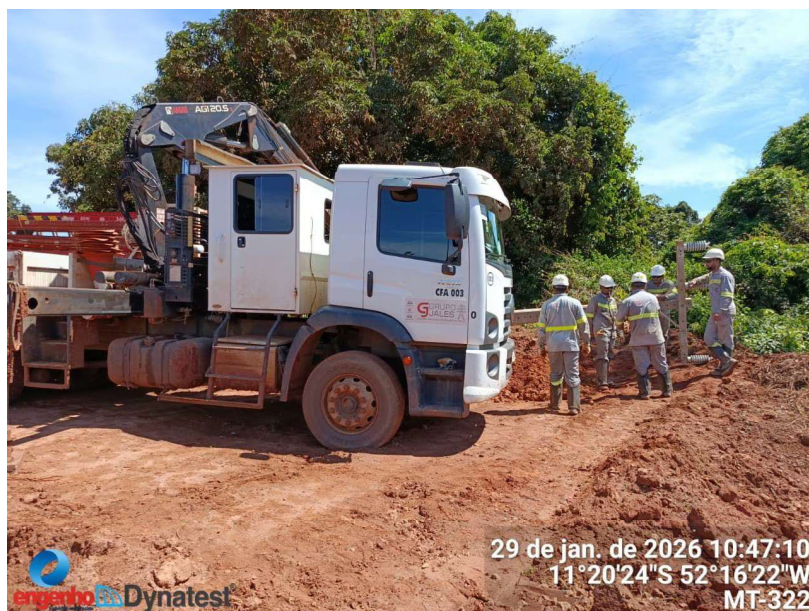
FOTO 1 – IMPLANTAÇÃO DE POSTES DE ENERGIA NA RODOVIA MT-322

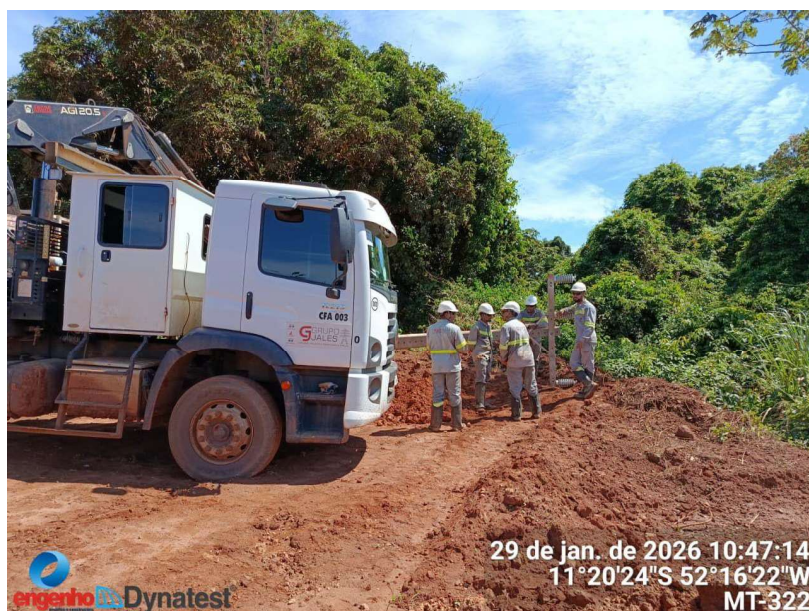
FOTO 2 – IMPLANTAÇÃO DE POSTES DE ENERGIA NA RODOVIA MT-322

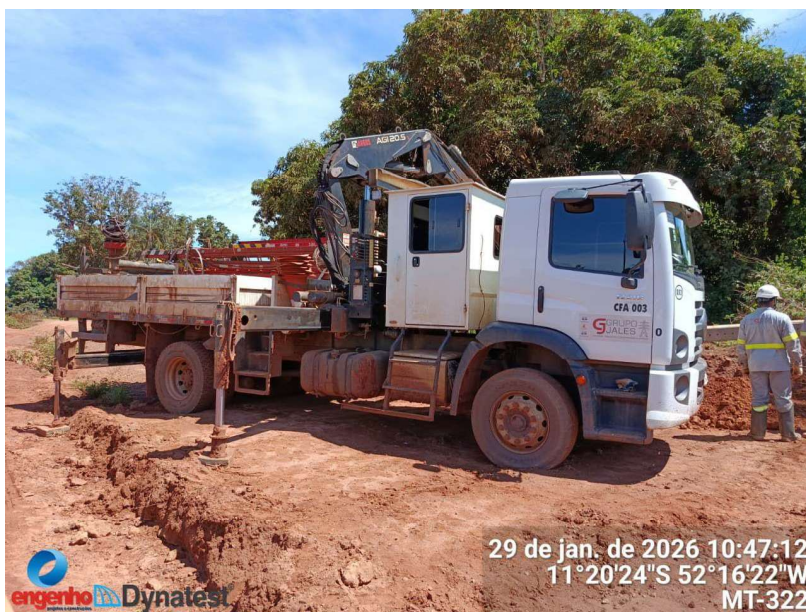
FOTO 3 – IMPLANTAÇÃO DE POSTES DE ENERGIA NA RODOVIA MT-322

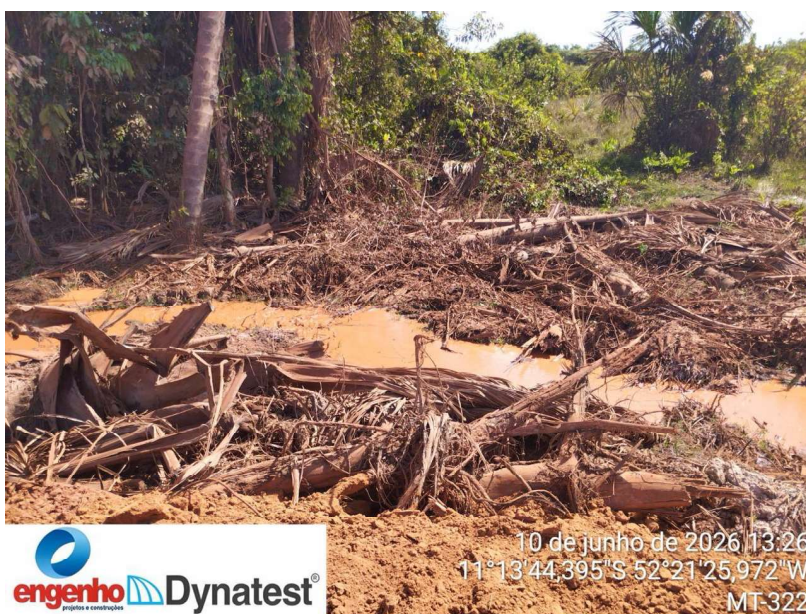
Durante a vistoria verificou-se a supressão de exemplares arbóreos localizados nas proximidades das nascentes e áreas de vereda.

Foram observados indivíduos da espécie buriti (*Mauritia flexuosa*), espécie característica desses ambientes úmidos e considerada de extrema importância para a manutenção dos recursos hídricos e da biodiversidade local.

A retirada dessa vegetação contribui diretamente para o aumento dos processos erosivos, redução da proteção das nascentes e degradação dos ecossistemas associados.

FOTO 4 – SUPRESSÃO DE VEGETAÇÃO NATIVA NAS PROXIMIDADES DA NASCENTE

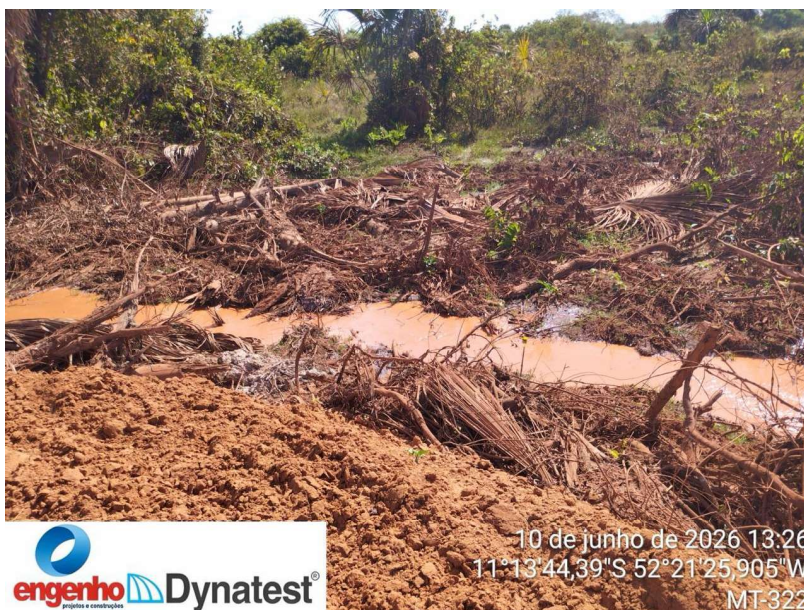
FOTO 5 – SUPRESSÃO DE VEGETAÇÃO NATIVA NAS PROXIMIDADES DA NASCENTE

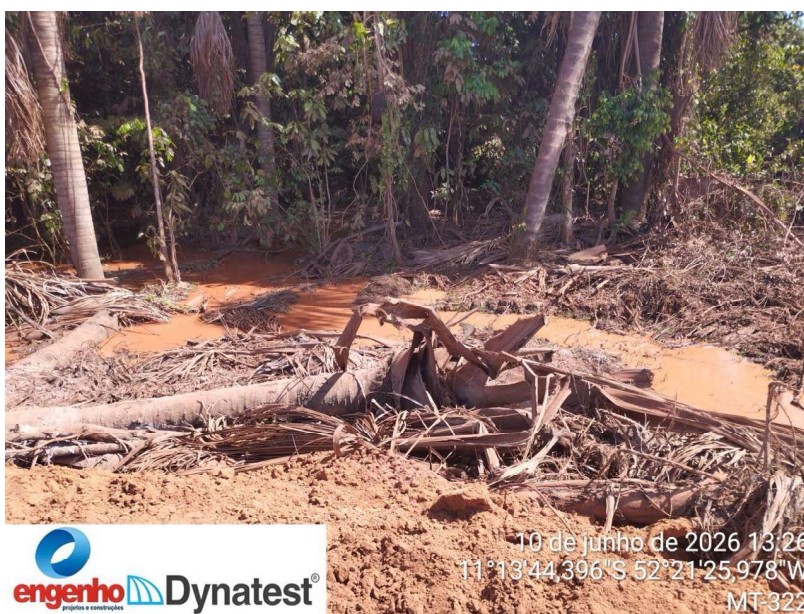
FOTO 6 – SUPRESSÃO DE VEGETAÇÃO NATIVA NAS PROXIMIDADES DA NASCENTE

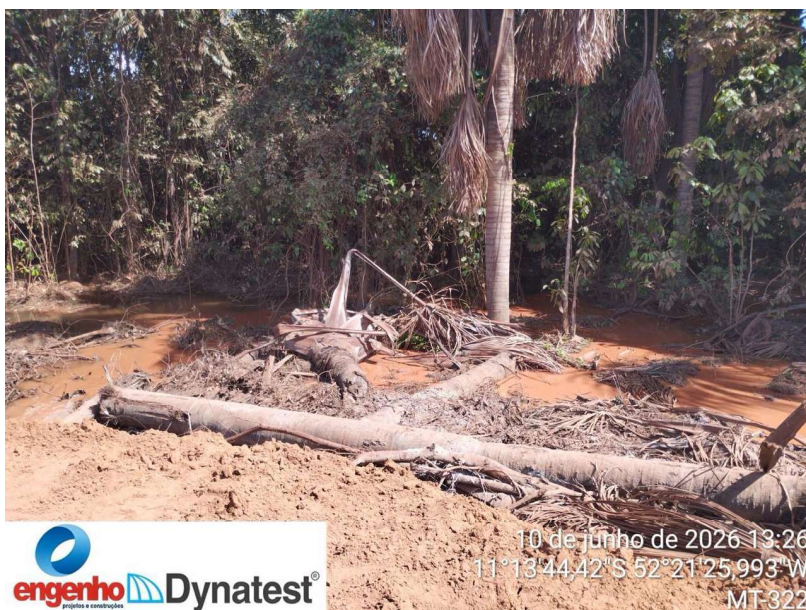
FOTO 7 – SUPRESSÃO DE VEGETAÇÃO NATIVA NAS PROXIMIDADES DA NASCENTE

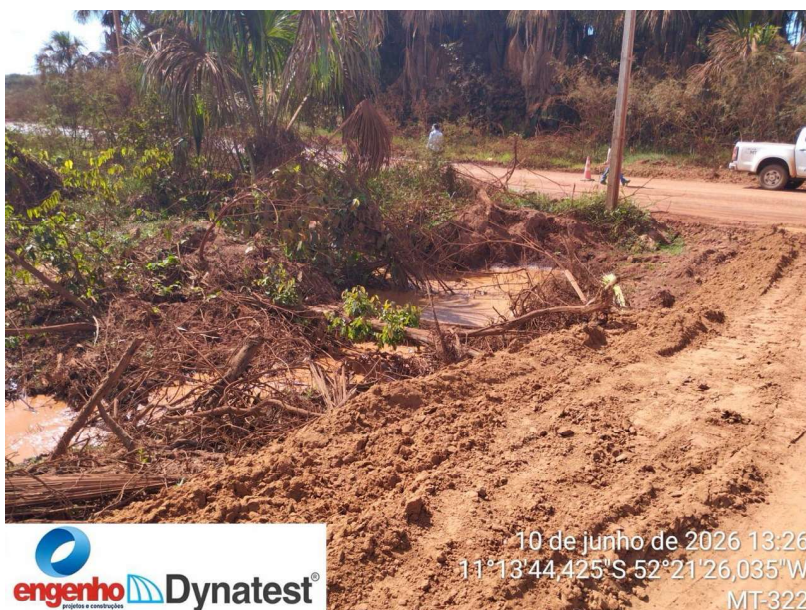
Observou-se o lançamento de material terroso diretamente sobre áreas úmidas, provocando o assoreamento dos cursos d'água e comprometendo o fluxo natural das águas superficiais.

FOTO 8 – MATERIAL TERROSO DEPOSITADO SOBRE ÁREA ÚMIDA

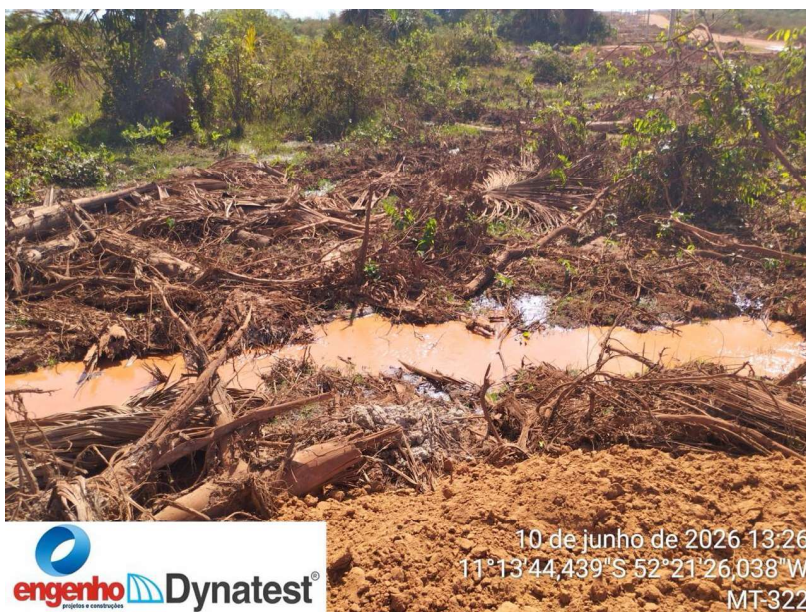
Foram identificadas intervenções em áreas caracterizadas como veredas, ambientes ambientalmente sensíveis e protegidos pela legislação ambiental brasileira.

As atividades executadas ocasionaram a deposição de sedimentos, compactação do solo e alteração das características naturais do ambiente.

FOTO 9 – ASSOREAMENTO OBSERVADO EM ÁREA DE VEREDA

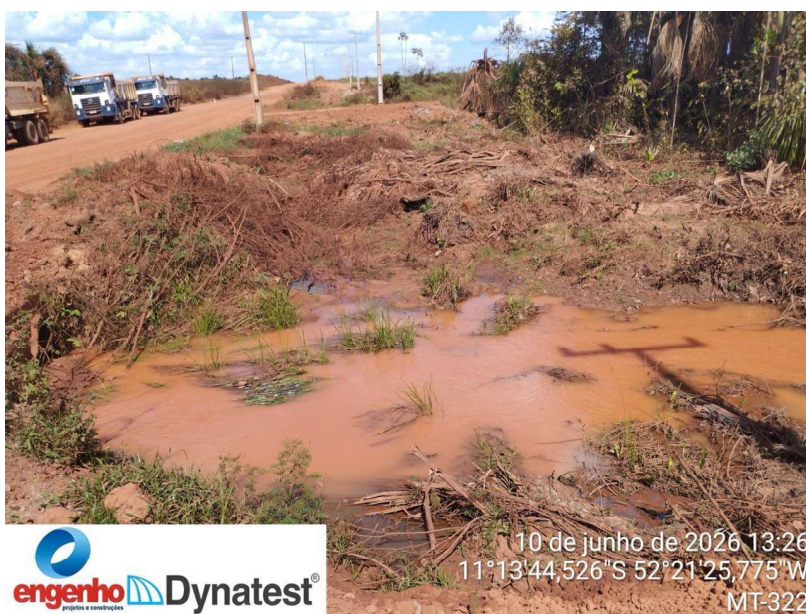
FOTO 10 – ASSOREAMENTO OBSERVADO EM ÁREA DE VEREDA

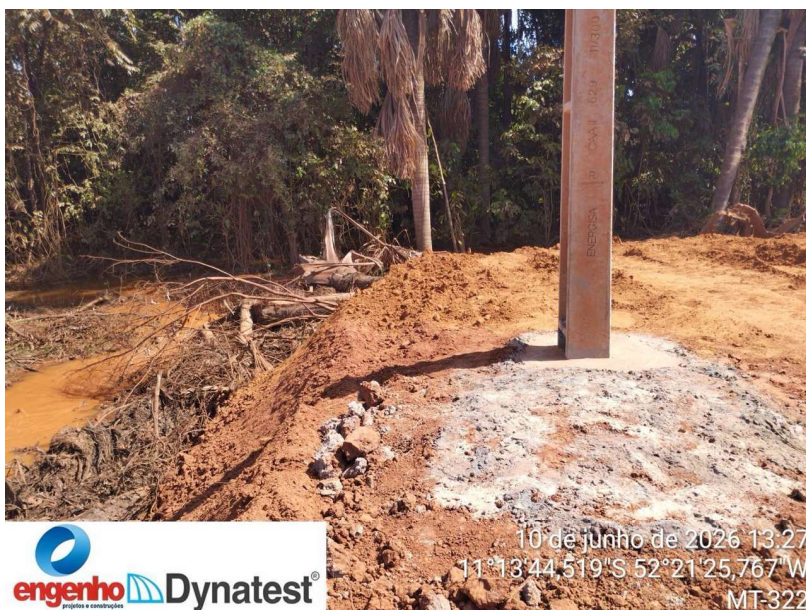
FOTO 11 – ASSOREAMENTO OBSERVADO EM ÁREA DE VEREDA

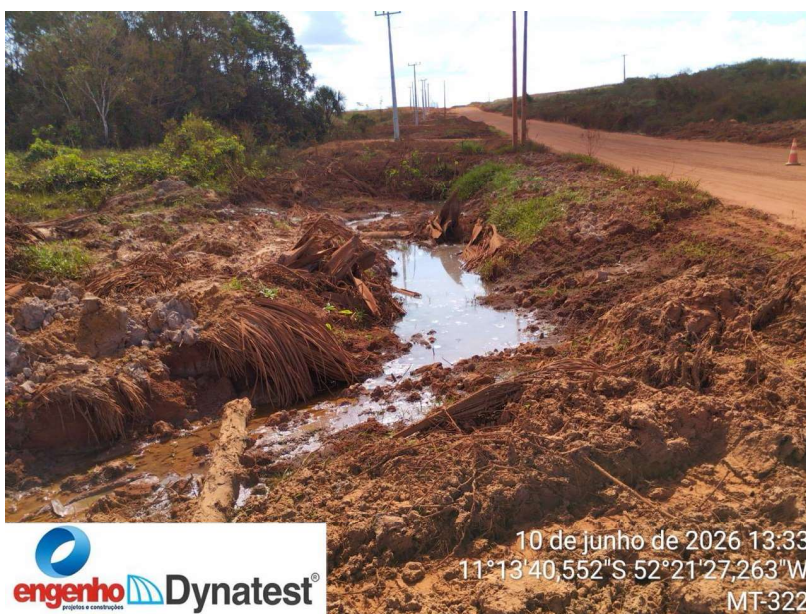
Foi constatado o aterramento parcial e, em alguns pontos, total de nascentes existentes na área vistoriada, ocasionado pela movimentação inadequada de solo durante a execução dos serviços.

FOTO 12 – ÁREA DE NASCENTE ATERRADA EM DECORRÊNCIA DA MOVIMENTAÇÃO DE SOLO

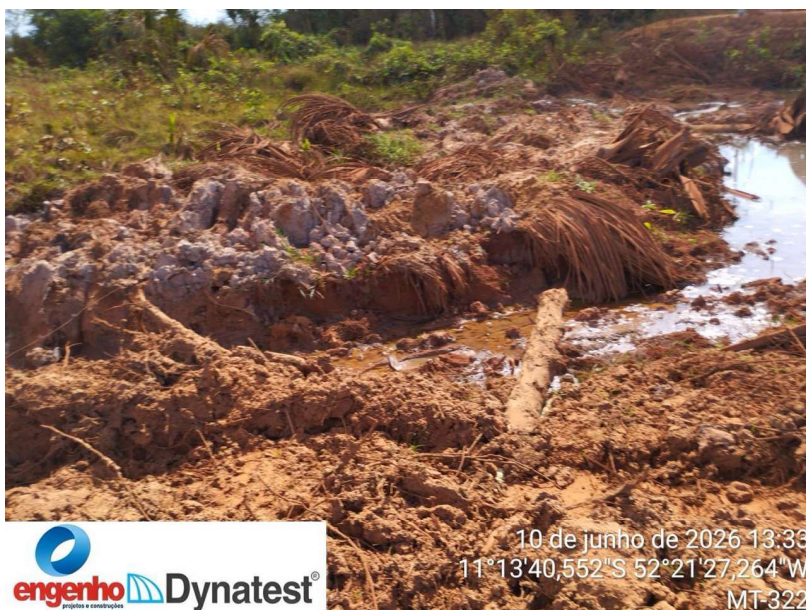
FOTO 13 – ÁREA DE NASCENTE ATERRADA EM DECORRÊNCIA DA MOVIMENTAÇÃO DE SOLO

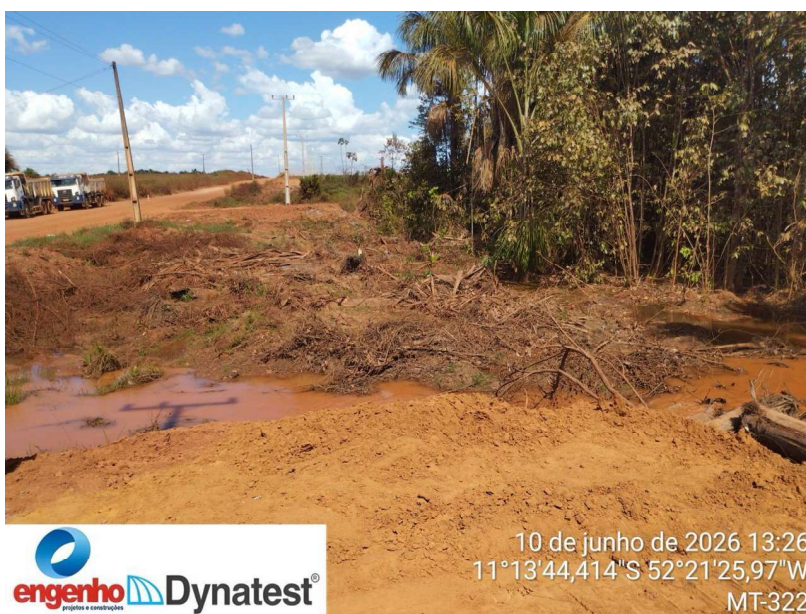
FOTO 14 – ASSOREAMENTO OBSERVADO EM ÁREA DE VEREDA

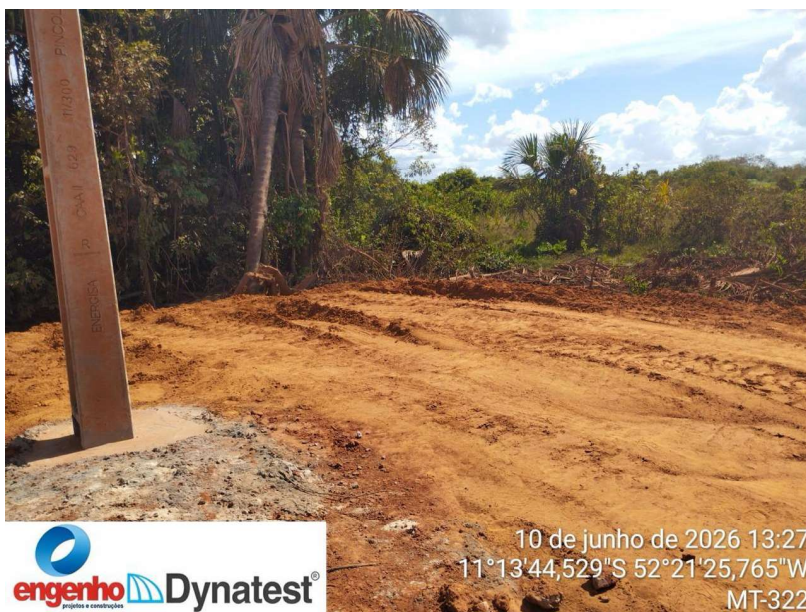
FOTO 15 – ASSOREAMENTO OBSERVADO EM ÁREA DE VEREDA

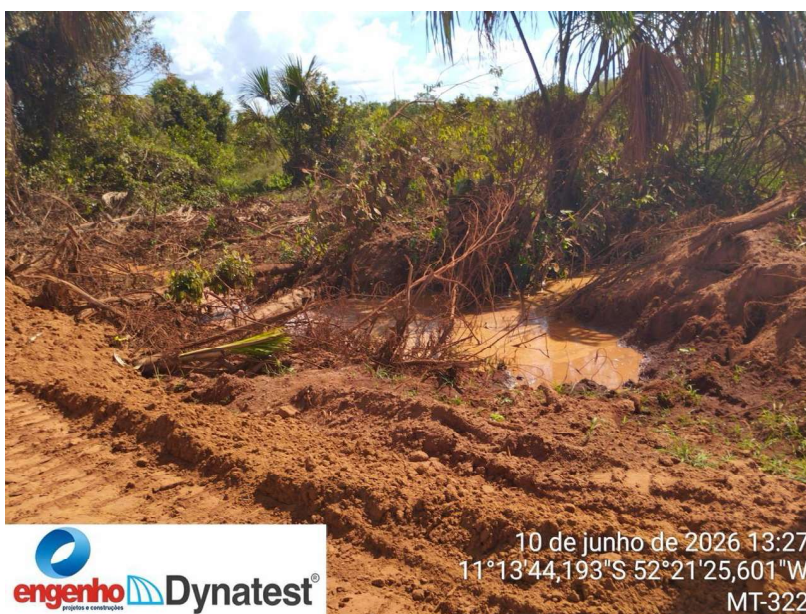
FOTO 16 – ASSOREAMENTO OBSERVADO EM ÁREA DE VEREDA

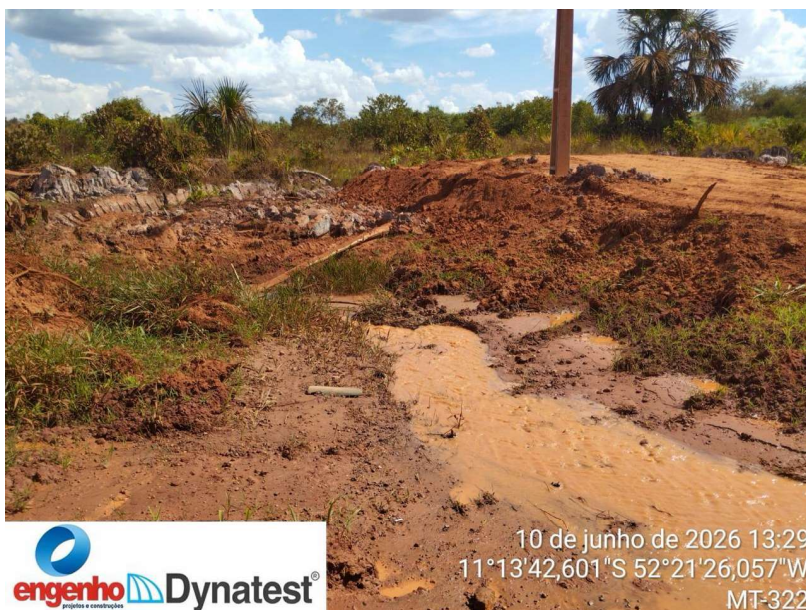
FOTO 17 – ASSOREAMENTO OBSERVADO EM ÁREA DE VEREDA

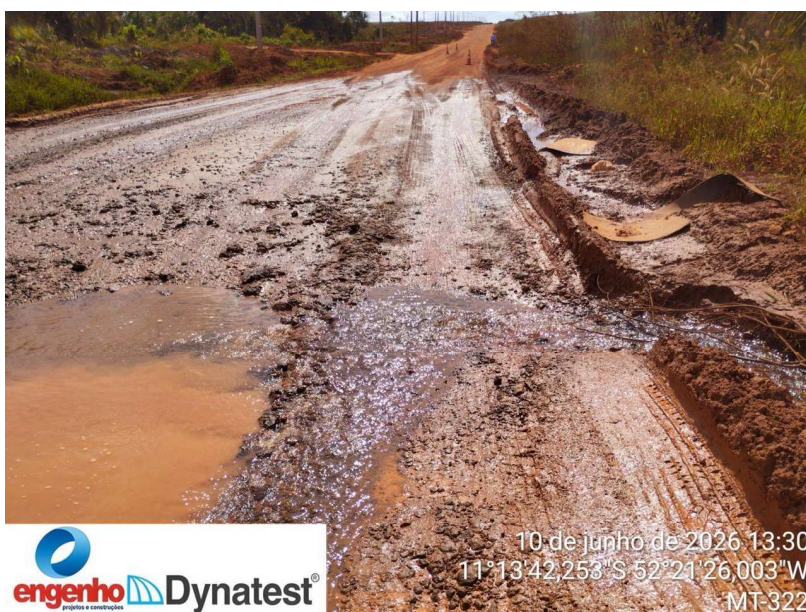
Também foi constatado que a movimentação de terra realizada durante a implantação dos postes provocou a obstrução parcial do curso hídrico existente na área, alterando a drenagem natural e favorecendo processos de assoreamento.

FOTO 18 – ÁREA ONDE FOI CONSTATADO O ATERRAMENTO DA DRENAGEM NATURAL, RESULTANDO NA OBSTRUÇÃO DO FLUXO HÍDRICO E NO ESCOAMENTO DA ÁGUA SOBRE A PISTA

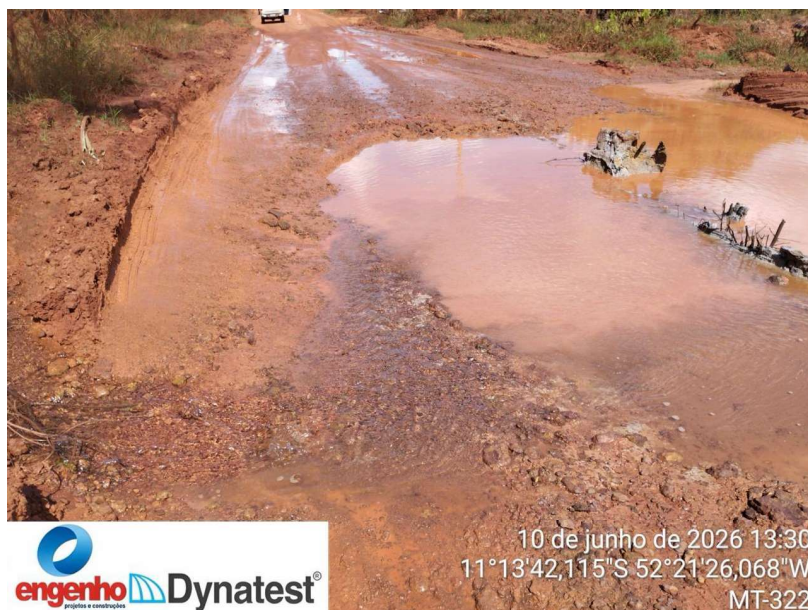
FOTO 19 – ÁREA ONDE FOI CONSTATADO O ATERRAMENTO DA DRENAGEM NATURAL, RESULTANDO NA OBSTRUÇÃO DO FLUXO HÍDRICO E NO ESCOAMENTO DA ÁGUA SOBRE A PISTA

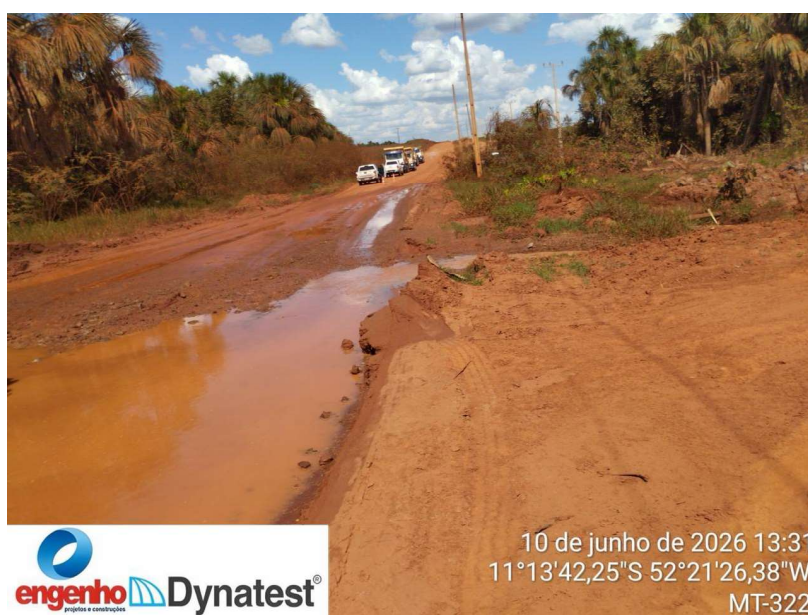
FOTO 20 – ÁREA ONDE FOI CONSTATADO O ATERRAMENTO DA DRENAGEM NATURAL, RESULTANDO NA OBSTRUÇÃO DO FLUXO HÍDRICO E NO ESCOAMENTO DA ÁGUA SOBRE A PISTA

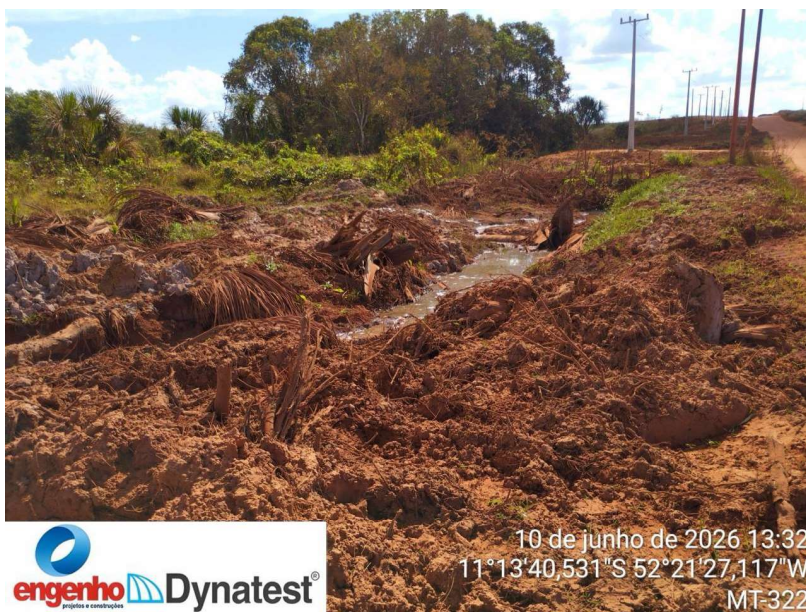
FOTO 21 – VISTA GERAL DA ÁREA DEGRADADA

Diante da gravidade dos impactos identificados, recomenda-se a adoção imediata de medidas corretivas e de recuperação ambiental, bem como a apuração das responsabilidades relacionadas às intervenções executadas.

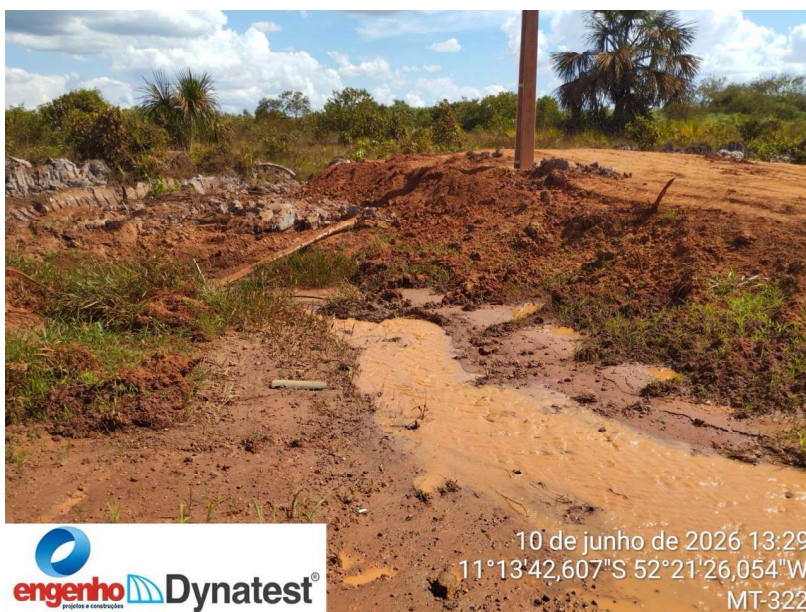
FOTO 22 – VISTA GERAL DA ÁREA DEGRADADA

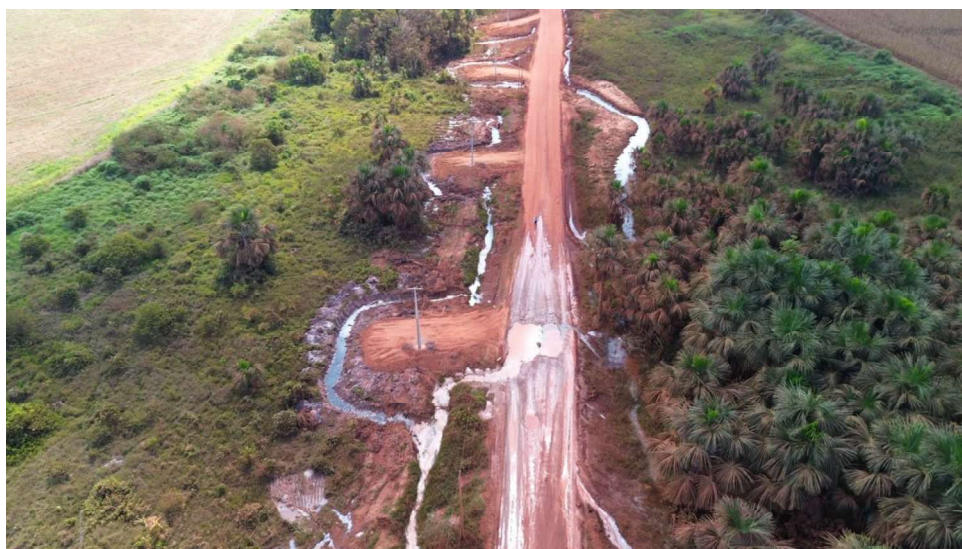
FOTO 23 – VISTA GERAL DA ÁREA DEGRADADA

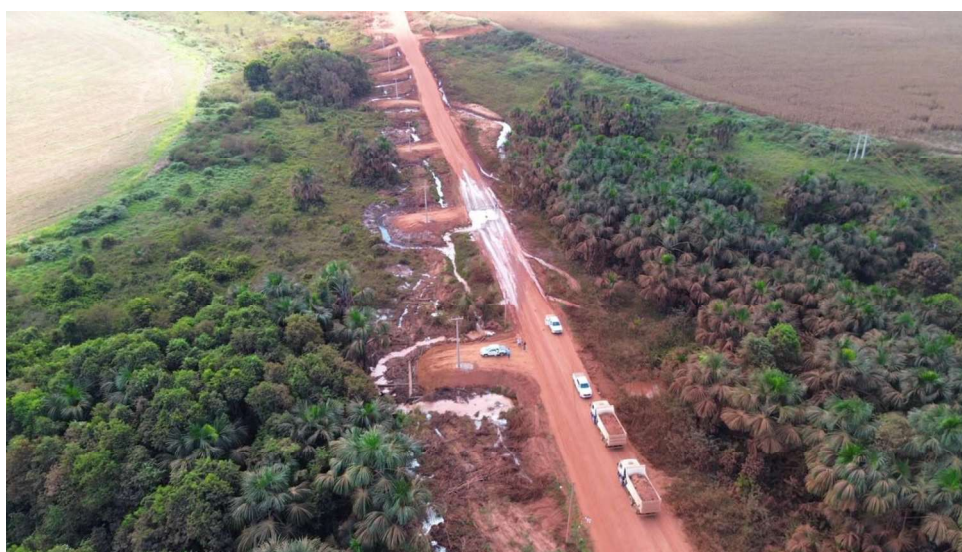
FOTO 24 – VISTA GERAL DA ÁREA DEGRADADA

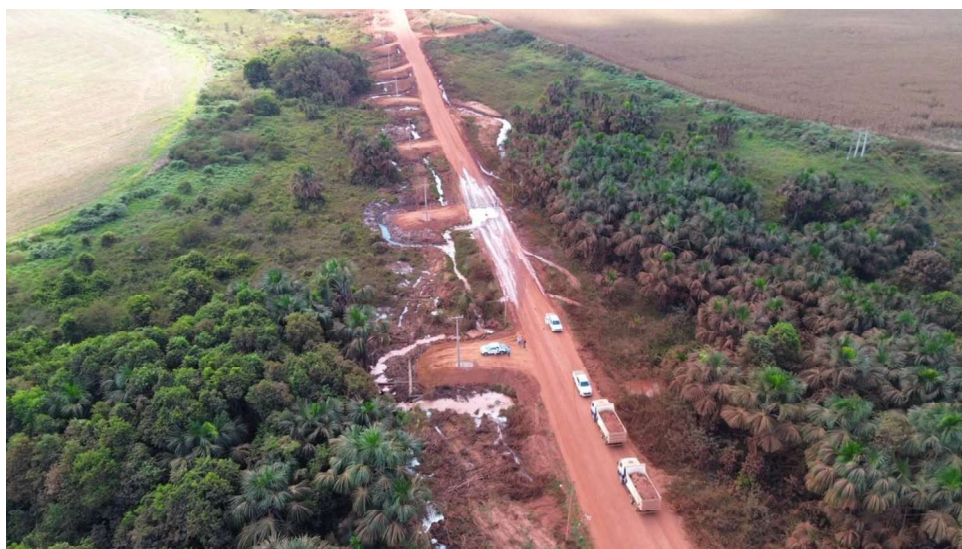
FOTO 25 – VISTA GERAL DA ÁREA DEGRADADA
